### **Een archeologische begeleiding bij rioolsaneringen in de Haddingestraat en de Herebinnensingel te Groningen (Gr.)**

**ARC-Publicaties 169**

ARC-Publicaties 169  
ARC-Projectcode 2005-219

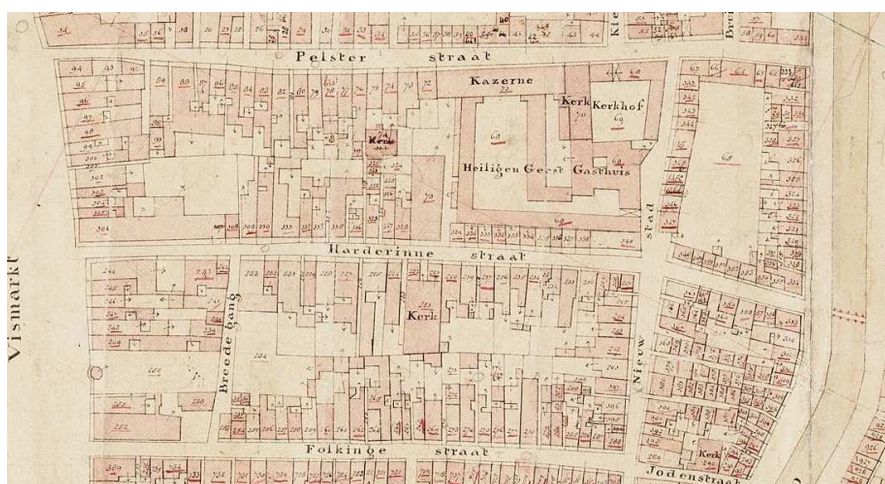
Afbeelding 2.1 De Haddingestraat op de kadastrale minuut uit 1832, het oosten boven. Let op de licht gebogen rooilijn aan de oostzijde van de straat. Bron: [www.dewoonomgeving.nl](http://www.dewoonomgeving.nl).

De Kleine Haddingestraat verbindt de Haddingestraat met het Zuiderdiep. Op de plaats van deze straat hebben de muren, wallen en grachten van de middeleeuwse stad gelegen. Deze vestingwerken lagen dwars op deze straat en liepen ongeveer parallel aan en langs de noordzijde van het huidige Zuiderdiep. Bij opgravingen in 1982 aan de oostzijde van de Kleine Haddingestraat zijn archeologische sporen waargenomen, die onder de middeleeuwse wal doorliepen. Na het slechten van de wallen en grachten aan het eind van de 16e eeuw stonden gedurende korte tijd woningen op het terrein. Vroeg in de 17e eeuw werden deze woningen afgebroken om de Haddingestraat door te trekken tot aan het Zuiderdiep (afb. 2.1).

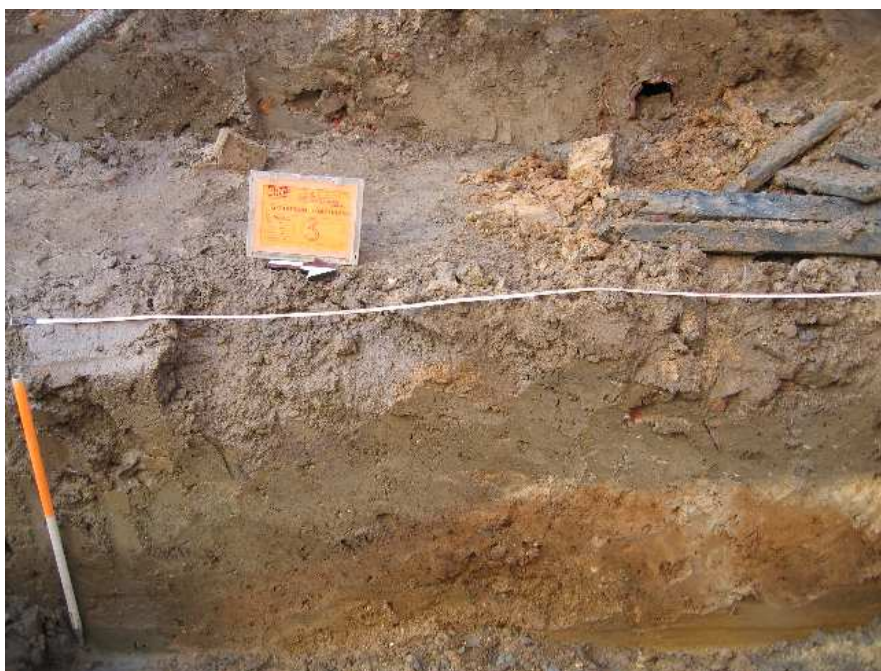
Afbeelding 2.2 Profiel 2. Links de insteek van de middeleeuwse gracht, gegraven door de bruingele keileem. Foto H. Halici.

Voor een overzicht van de in dit hoofdstuk genoemde profielen wordt verwezen naar bijlage 2. In de Kleine Haddingestraat zijn tijdens de begeleiding de resten van grachten en de basis van een wal waargenomen. De insteek van de eerste gracht wordt waargenomen ongeveer op de rooilijn van het Zuiderdiep (zie profiel 1 en fig. 2.2). Deze gracht staat op de kaart van Haubois van 1643 niet meer aangegeven, wat er op duidt dat het hier zal gaan om een gracht die voor die datum gedempt is. Dit strookt met de aardewerkvondsten die zijn gedaan in de gracht (vondstnummer 1). Dit aardewerk wordt gedateerd in de laat 16e - vroeg 17e eeuw. De rand van deze gracht is gegraven door een pakket lemig vlekkelig grijs zand, mogelijk vulling van een gedempte, oudere gracht (profiel 2). De insteek van deze oudere gracht wordt waargenomen ter hoogte van de zuidelijke rooilijn van Kleine Haddingestraat 9. Uit de depressie die deze gracht heeft achtergelaten is aardewerk verzameld, ook daterend uit de periode laat 16e tot vroeg 17e eeuw, een aanwijzing voor bewoning in die periode op de plaats van de huidige Kleine Haddingestraat. Deze gracht is ingegraven in de vaste grond, het keizand van de Hondsrug.

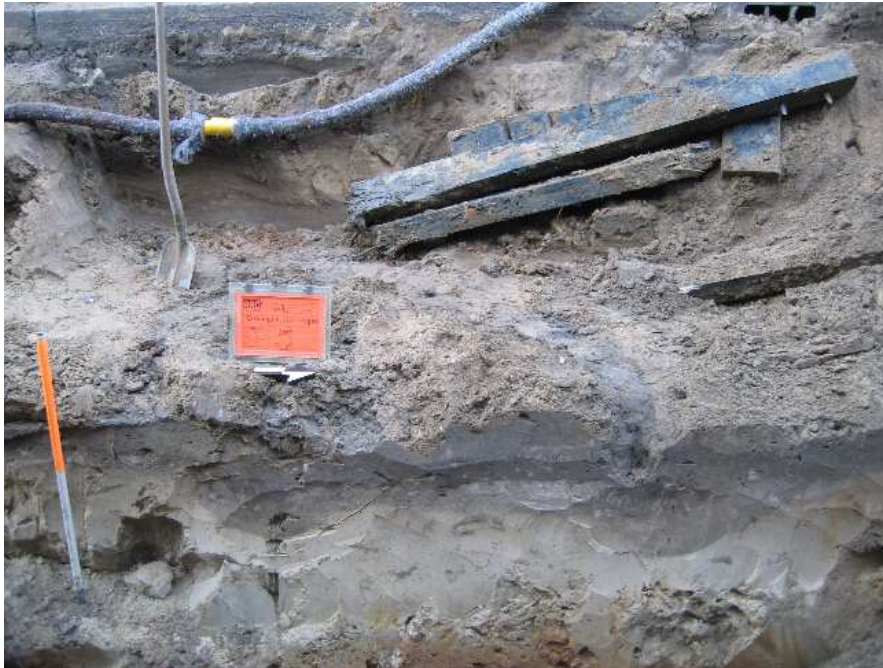
Afbeelding 2.3 Profiel 3. Lichtgrijze greppels tekenen zich komvormig af in de top van het witgrijze zand. Foto H. Halıcı.

Naast deze gracht tekenen zich in de vaste grond een tweetal met lichtgrijs tot wit zand gevulde greppels af (zie profiel 3 en fig. 2.3). Deze greppels zijn afgedekt door een laag grijs zand, de aard hiervan is onduidelijk. Mogelijk is dit een restant van het esdek, maar de basis van een wal, gezien de ligging naast een gracht is ook mogelijk. De afdekking door gracht of esdek dateert de greppels in elk geval in of voor de Vroege Middeleeuwen. Soortgelijke greppels worden verderop in het profiel ook waargenomen (profielen 4, 5 en 7). De oriëntatie van deze greppels

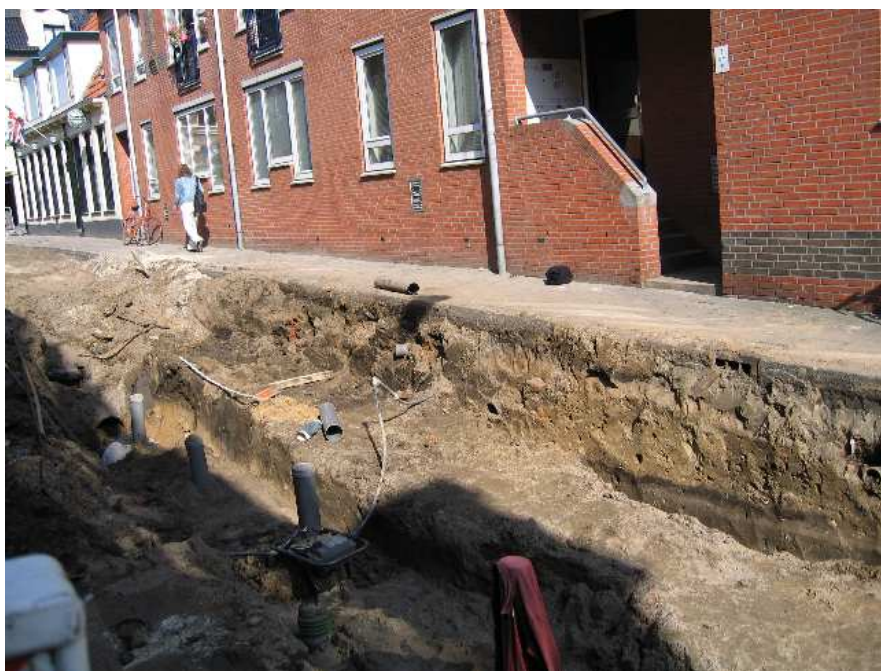
Afbeelding 2.4 Profiel 4 en 5. Op de voorgrond, onder het trottoir, de uit gele keileem opgebouwde resten van de wal. Foto H. Halıcı.

lijkt, voor zover vastgesteld kon worden, noordwest–zuidoost te zijn. In profiel 4 zijn deze greppels afgedekt door een laag wat lemig grijs zand, geïnterpreteerd als slootvulling of esdek. Op deze laag is een laag fijn gelaagd zand waargenomen, als slootvulling geïnterpreteerd. Uit beide lagen is vondstmateriaal geborgen, respectievelijk vondstnummers 5 en 4. Vondstnummer 5 wordt aan de hand van het aardewerk gedateerd in de 11e tot 12e eeuw, het materiaal uit het daarboven gelegen vondstnummer 4 dateert uit de 11e tot 13e eeuw. Deze dateringen zijn van belang, daar er boven deze lagen, gescheiden door een donkerbruin tot zwart humeus laagje, de basis van een wal wordt waargenomen. Deze wal is opgebouwd uit keizand en keileem en is dus op zijn vroegst 11e eeuws (zie fig. 2.4). Het scheidingslaagje is naar het noorden toe wat dikker, max. 10 cm en bevat veel houtskool en leemvlekjes. In profiel 5 lijkt overtuigend het restant van het esdek aanwezig, met hierin aardewerk, bot en houtskoolspikkels. Het aardewerk uit dit stuk esdek is niet nauwkeuriger te dateren dan laatmiddeleeuws. In het esdek wordt geen baksteenpuin waargenomen. De lagen in profiel 6 zijn wat moeilijker te definiëren. Aardewerk (vondstnummer 8) dat afkomstig is uit wat mogelijk het restant van het esdek is, dateert uit de 11e tot 12e eeuw. Een hoger gelegen puinloze vuillaag uit de middeleeuwen bevat vondstmateriaal uit de 12e tot 13e eeuw. Deze laag wordt afgedekt door een laag steigeraarde (met puin). De maximale dikte van alle lagen bedraagt enkele decimeters.

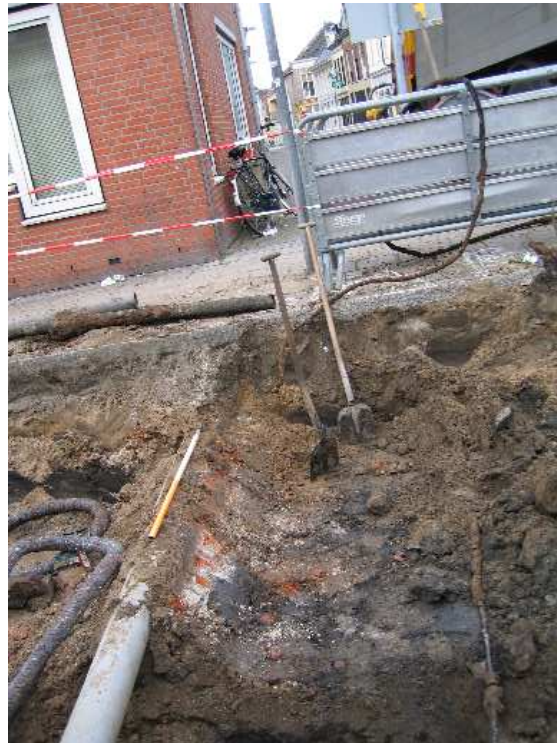
Afbeelding 2.5 De zuidelijke rooilijn van de Nieuwstad. Onder de buis in het verlengde van de rooilijn zijn muurresten te zien. Foto H. Halıcı.

eeuw. Ter hoogte van de kruising met de zuidelijke rooilijn van de Nieuwstad wordt een smalle puinstrook met daaronder resten van een fundering waargenomen. Van deze funderingen kan vrijwel zeker gesteld worden dat het gaat om de funderingen van een woning die moest wijken voor de aanleg van de Kleine Haddingestraat (fig. 2.5). Een waterput, gefotografeerd ter hoogte van Kleine Haddingestraat 7, is een andere stille getuige van deze bewoningsperiode, die tussen de afbraak van de wallen en aanleg van de Kleine Haddingestraat heeft bestaan (fig. 2.6).

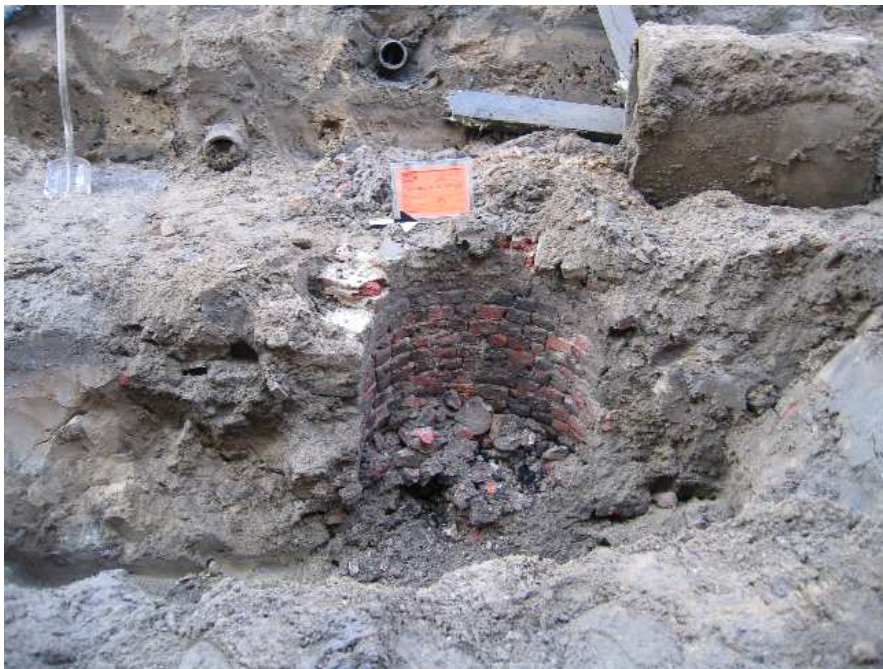
Afbeelding 2.6 Restanten van een waterput. Foto A. Wieringa.

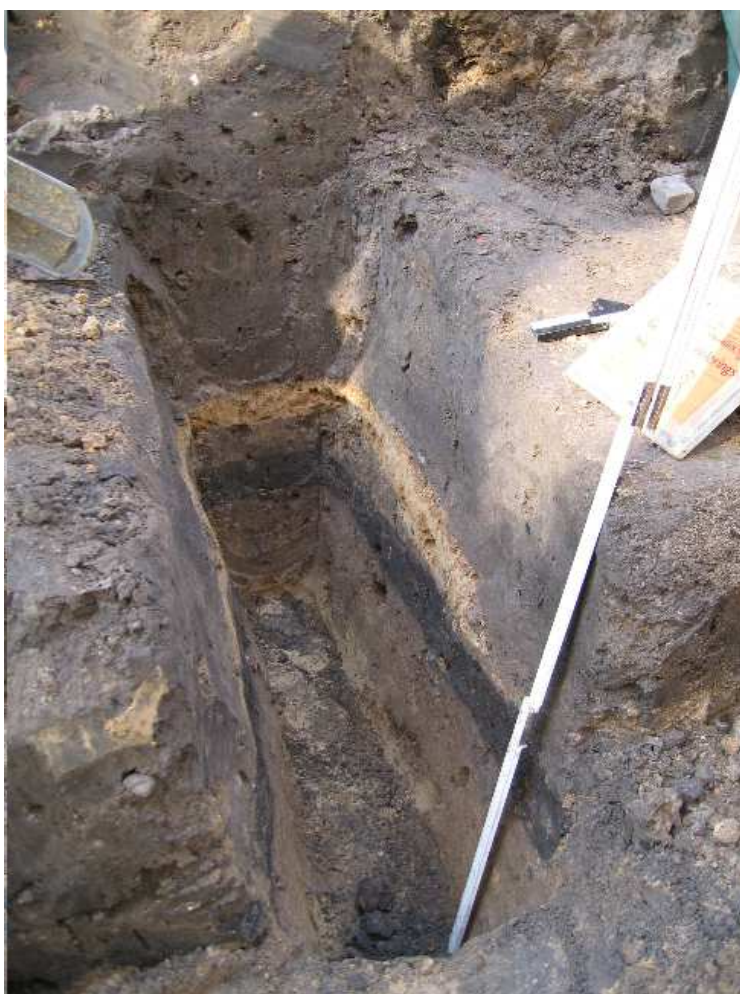
Afbeelding 2.7 Profiel 25. Op de foto is de horizontale gelaagdheid van de diverse straat-niveaus en ophooglagen te zien. Foto H. Halıcı.

Uit een dwarsprofiel tegenover de gracht, profiel 25, is materiaal verzameld uit de vuillaag op het onderste straatniveau. Dit materiaal geeft twee dateringen, beiden laatmiddeleeuws (1000-1400 en 900-1300, vondstnummer 37). Dezelfde laag wordt in profiel 24 (vondstnummer 36) gedateerd tussen 900 en 1200 (twee dateringen). In een eerder dwarsprofiel, in profiel 23 (profiel niet afgebeeld) werd op de grens van B- en C-horizont een niet nader te dateren afslag van vuursteen gevonden (vondstnummer 28). In de B-horizont werd een scherp laatmiddeleeuws kogelpotaardewerk (vondstnummer 29) gevonden, mogelijk dat deze laag verstoord was. In een 40 cm hoger gelegen loopvlak werd een scherp (vondstnummer 30) met eenzelfde datering gevonden.

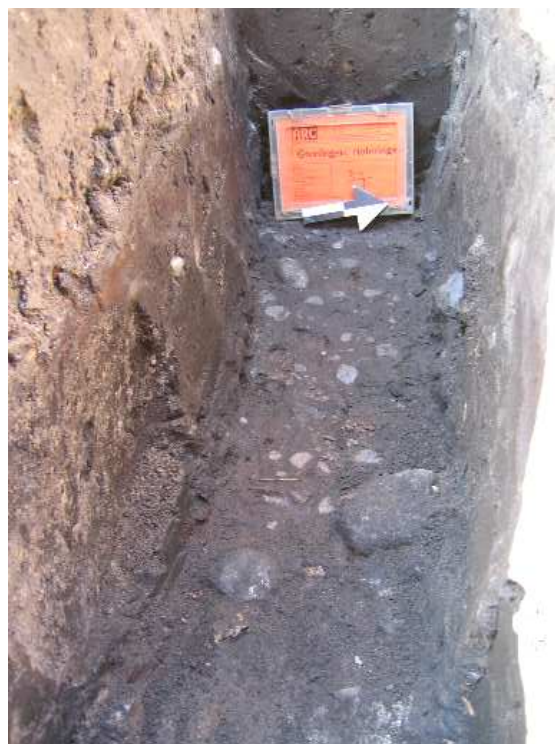
Afbeelding 2.8 Profiel 32. Bovenaanzicht van het oudste wegdek, opgebouwd uit veldkei-tjes. Foto A. Wieringa.

In profiel 32, het profiel dat werd afgestoken voor de Luthers Evangelische kerk (Haddingestraat 23), ligt het oudste straatniveau 175 cm onder het trottoir. Uit de eerste drie lagen op dit straatniveau kon vondstmateriaal verzameld worden. Een vuil donkergrijs tot zwarte laag van een decimeter dikte direct op de straatlaag geeft de dateringen 900–1050 en 1000–1200 (vondstnummer 49). Een scherp uit de hierboven gelegen mestige laag (laagdikte ca. 15 cm) past aan de scherp uit de periode 1000–1200 uit de laag eronder, een andere scherp geeft de datering 900–1200 (vondstnummer 50). Uit een mestige laag hier weer boven (dikte ca. 20 cm) komen de dateringen laatmiddeleeuws, en specifiek 950–1050 (vondstnummer 51). Boven deze gedateerde lagen zijn nog een 5-tal lagen waargenomen, die alle geïnterpreteerd kunnen worden als zijnde straatlagen/loopvlakken. Tot een meter onder huidig straatniveau is de horizontale gelaagdheid verstoord (zie fig. 2.8 en fig. 2.9).

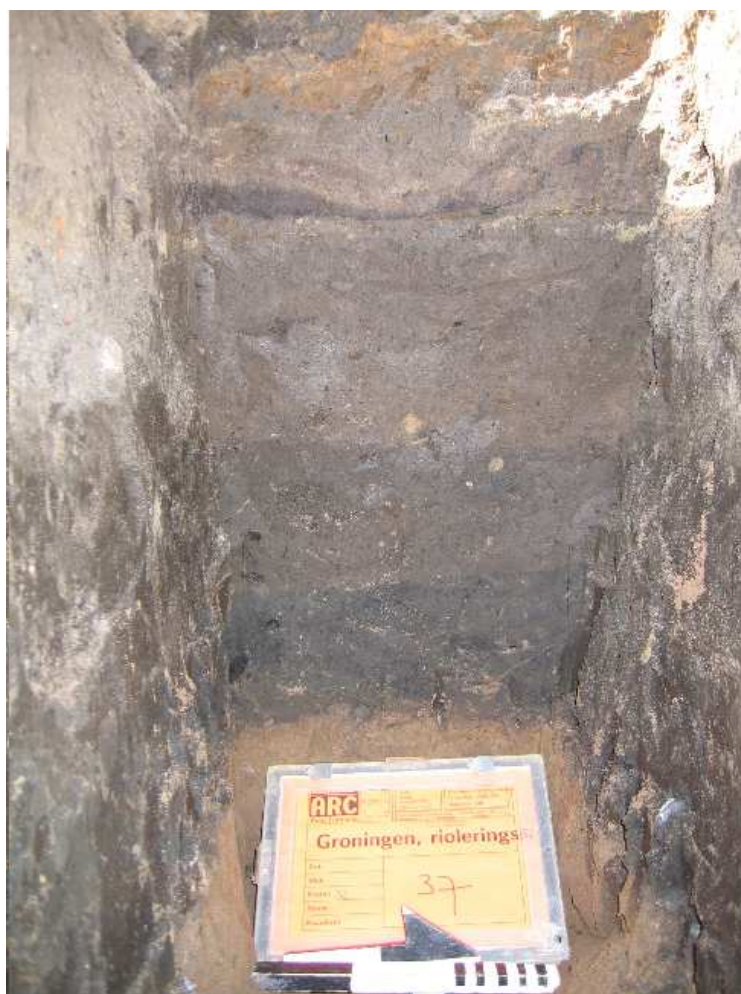
Afbeelding 2.9 profiel 32. Horizontale gelaagdheid. De keien van het oudste wegdek, op het donkergele zand, zijn in het profiel nauwelijks te zien, maar zijn wel zichtbaar langs de randen van het profielsleufje. Foto A. Wieringa.

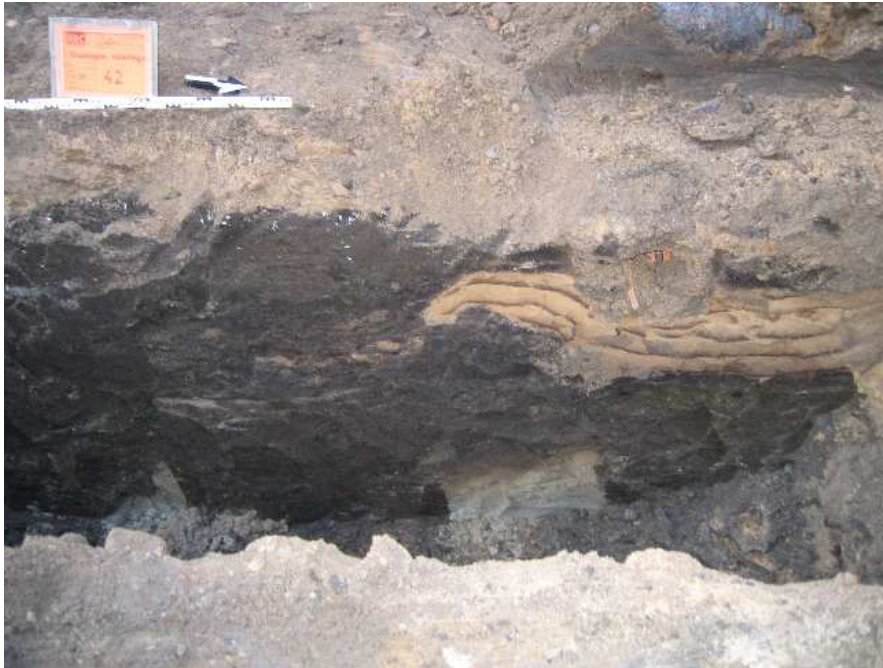
Afbeelding 2.10 Profiel 32. Een aantal middeleeuwse kuilen op rij. De kuil aan de rechterzijde lijkt opgevuld met zoden. Foto B. Huizenga.

In een aantal putten in de noordelijke helft van de straat blijkt de horizontale gelaagdheid verstoord door ingravingen. Deze sporen, veelal gegraven tot in de top van de C-horizont, lijken te bestaan uit sloten, waterputten en grote rechthoekige kuilen. Voor Haddingestraat 17 worden alleen al 5 van zulke kuilen op rij waargenomen (zie fig. 2.10, waarvan de ingraving van twee putten is afgebeeld in profiel 38). De vulling van deze kuilen, putten en sloten is veelal mestig van aard, enkele putten lijken in één keer gedempt. Eén van deze kuilen lijkt bovenin met zoden opgevuld. De datering van vondstmateriaal uit deze sporen (die overigens weinig

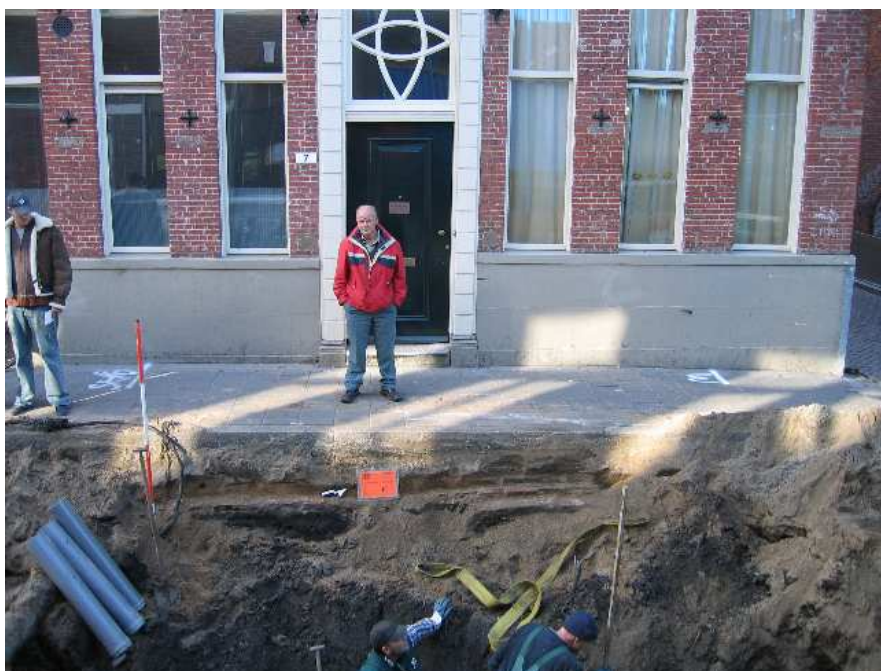
Afbeelding 2.12 Haddingestraat 7. Onder het trottoir de fundering van een brede stoep of opgang. Foto A. Wieringa.

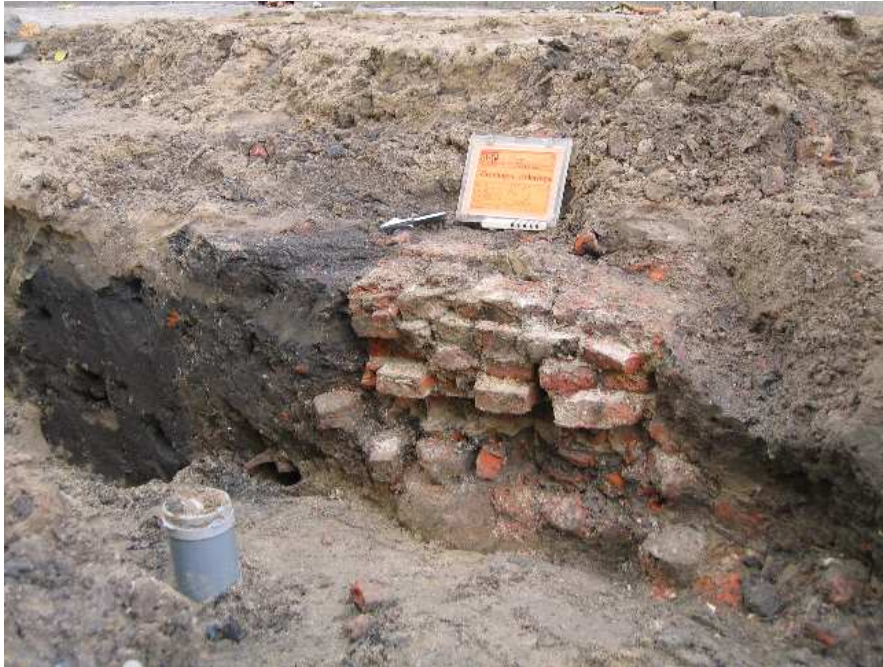
Afbeelding 2.13 Put 101. Muurwerk aan de noordzijde van de sleuf, mogelijk een restant van het afgebroken poortgebouw van het St. Anthonygasthuis. Foto A. Wieringa.

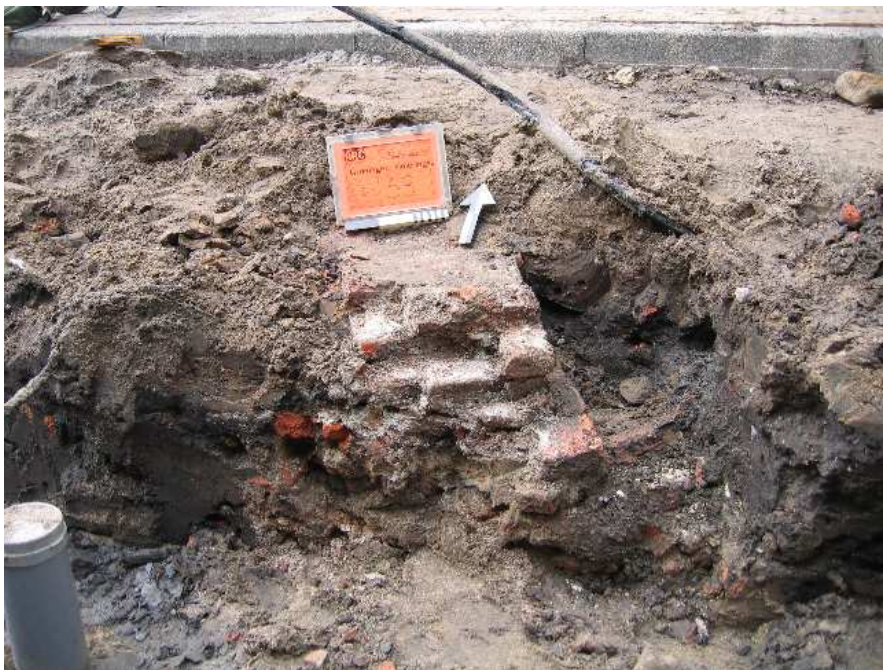
Afbeelding 2.14 Put 101. Muurwerk aan de oostzijde van de sleuf, mogelijk een ander restant van het afgebroken poortgebouw van het St. Anthonygasthuis. Foto A. Wieringa.

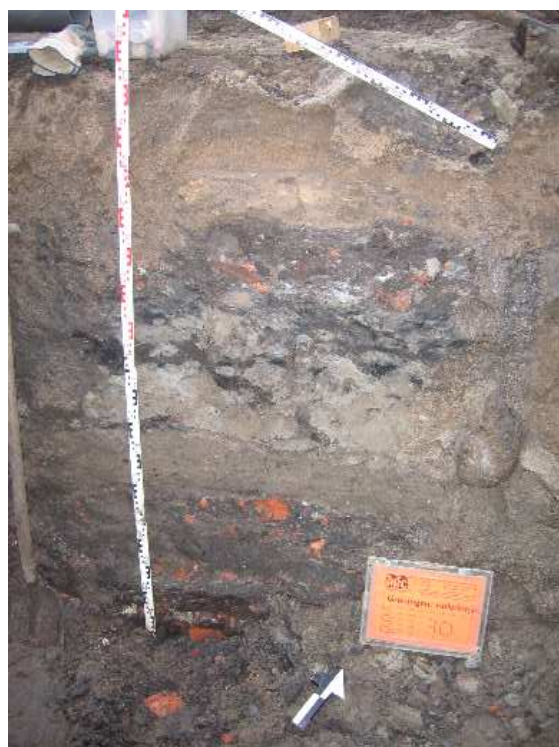
Afbeelding 2.17 Profiel 115. Horizontale gelaagdheid. Foto A. Wieringa.

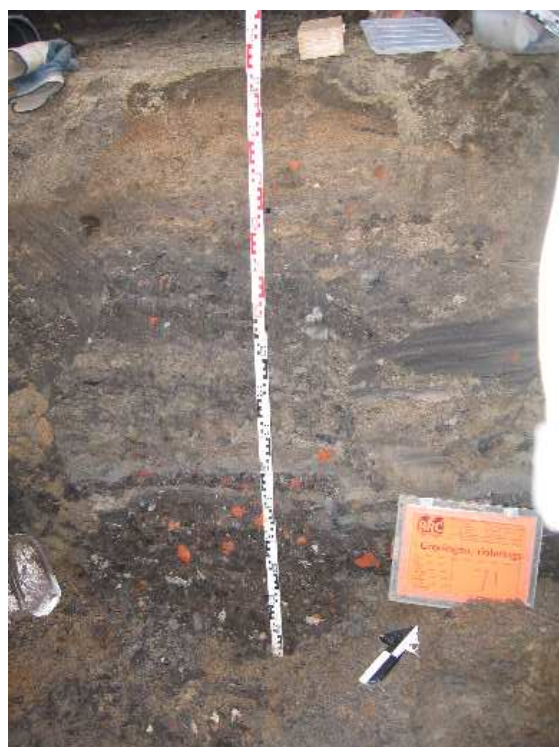
Afbeelding 2.18 Profiel 117. Horizontale gelaagdheid. Foto A. Wieringa.

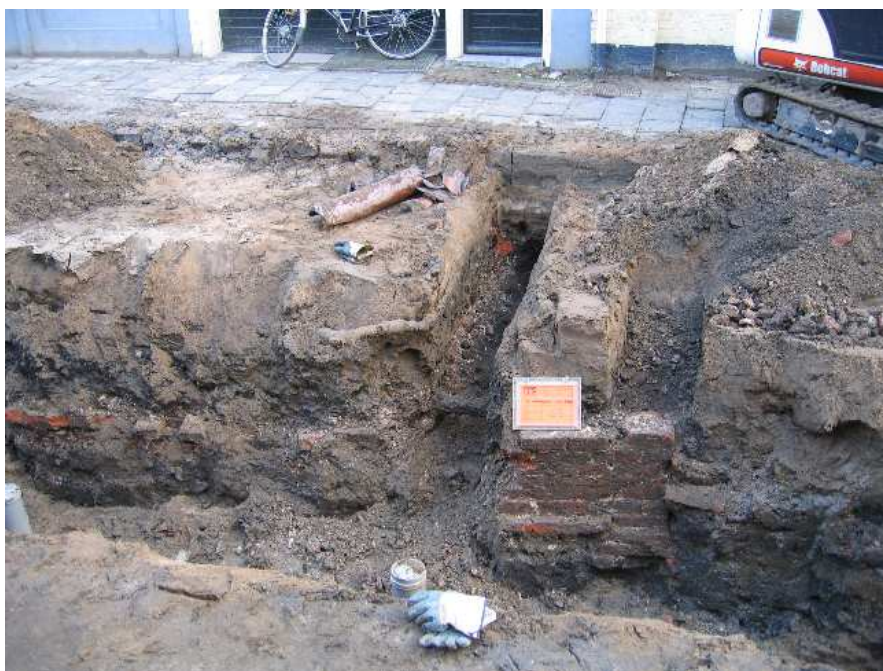
Afbeelding 2.19 Herebinnensingel. De noordwesthoek van de in de sleuf vastgelegde fundering. Foto A. Wieringa.

Ypenmolendrift, in westelijke richting. Hier is tot aan de erfscheiding tussen Herebinnensingel 7a en 9a muurwerk waargenomen. Het bleek te gaan om de resten van een bakstenen vloer en opgaand muurwerk van een gebouw, dat iets diagonaal ten opzichte van de as van dit deel van de straat moet hebben gestaan. De richting komt ongeveer overeen met de as van de oostelijke helft van de straat. Het opgaand muurwerk maakt een hoek richting zuiden op de erfscheiding van 7a/9a. Het gebouw heeft dus enkele meters ten noorden van de huidige bebouwing gestaan (zie afb. 2.20). De basis van de fundering ligt circa anderhalve meter onder maaiveld, het opgaand muurwerk is te volgen tot 70 cm onder maaiveld. De fundering en de muur zijn opgetrokken uit halve, driekwart, en hele bakstenen, dus mogelijk hergebruikte steen. Het formaat van één van de weinige hele bakstenen bedraagt 30x15x7,5 cm. De 5-lagenmaat is 39 cm. De hoek van het gebouw is drie steenlagen dieper gefundeerd dan de muur (zie fig. 2.19). De vloer, die een meter onder maaiveld ligt, is gelegd op een laagje zand met daaronder puingruis. Op de vloer ligt een laag losse kalkmortel met puin, waarschijnlijk afkomstig van de sloop van het gebouw. Een baksteen afkomstig uit de vloer heeft de maat 28x15x6,5 cm.

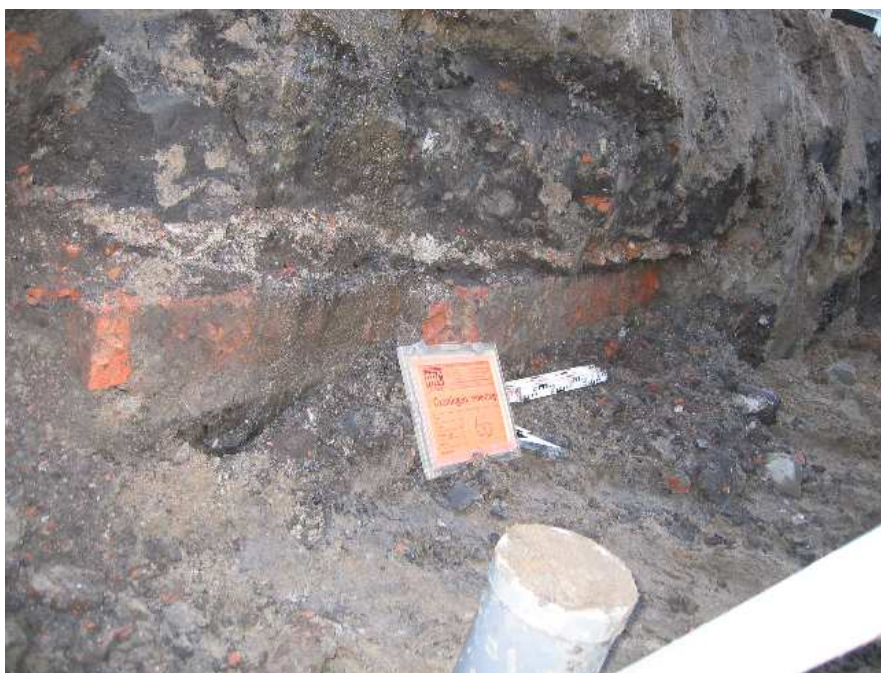
Afbeelding 2.21 Herebinnensingel. Zogenaamde molgoot of riepe, twee rijen op hun kant geplaatste bakstenen. Foto A. Wieringa.

is geweest. In de molgoot ligt wel een laagje mestig vuil, waaruit vondstnummer 77 afkomstig is. Deze twee scherven dateren respectievelijk tussen 1500–1800 en 1600–1800. De werkzaamheden houden op bij Herebinnensingel 10, omdat het resterende deel van het riool tot aan de Herestraat enkele jaren geleden al is vervangen.

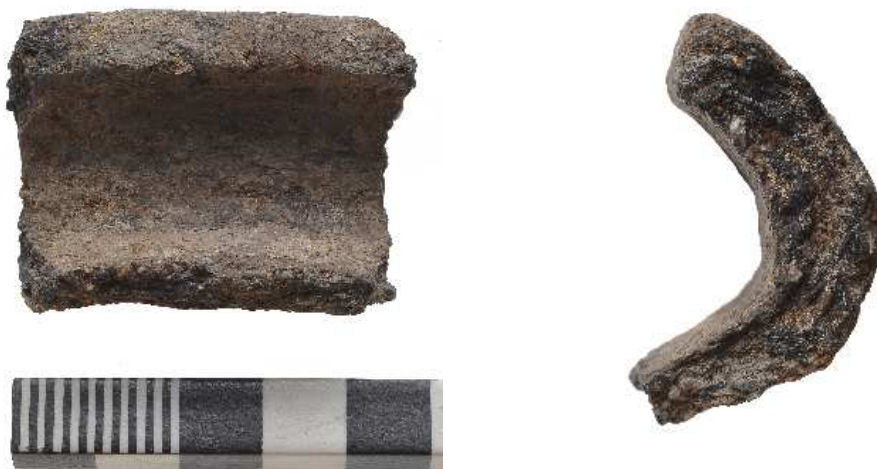
Afbeelding 3.1 Voorbeeld van een onverdikte vierkante rand van een kogelpot (vnr. 22).  
Foto: L. de Jong.

Het grootste deel van de randen van kogelpotaardewerk zijn afkomstig van kogelronde potten. Er zijn ruwweg drie randtypen te onderscheiden, te weten de onverdikte randen, verdikte randen, al dan niet met dekselgeul en lange, wijd uitstaande randen. De meeste randen zijn vierkant of afgerond vierkant en overdikt en kunnen worden geplaatst in de 11e – 12e eeuw (afb. 3.1; Kortekaas 1992, p. 245 en afb. VIII-13). Daarnaast zijn relatief veel verdikte randen aangetroffen, welke dateren uit de 12e – eerste helft van de 14e eeuw (afb. 3.2; *ibid.* p. 245–246 en afb. VIII-14). Slecht twee randen waren wijd uitstaand. Dit randtype dateert uit de 13e – 14e eeuw (afb. 3.3; *ibid.* p. 249 en afb. VIII-17 en VIII-18).

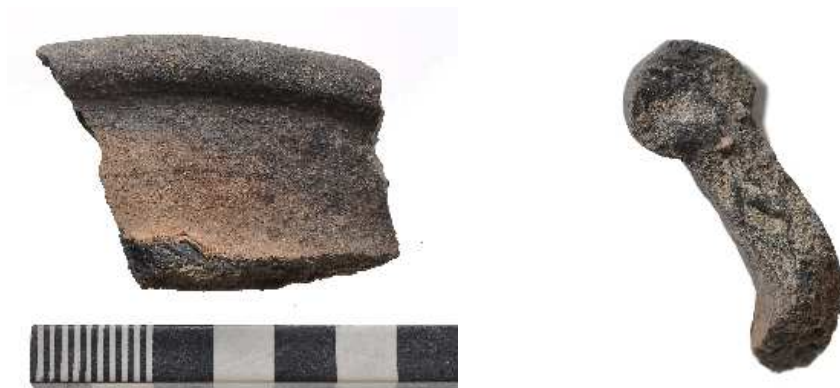
Afbeelding 3.2 Voorbeeld van een verdikte ronde rand van een kogelpot (vnr. 7). Foto: L. de Jong.

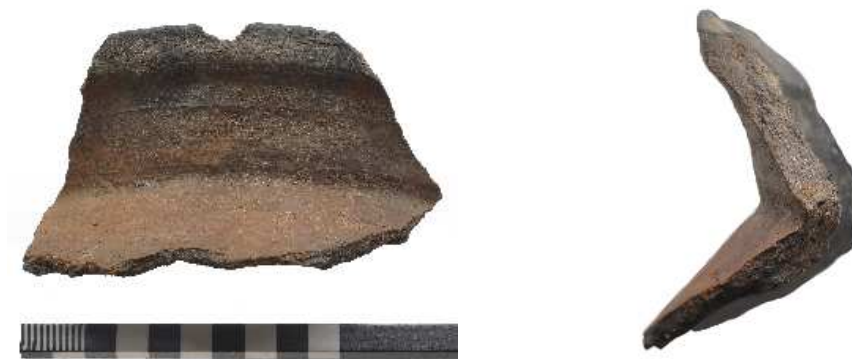
Afbeelding 3.3 Voorbeeld van een breed uitstaande rand van een kogelpot (vnr. 32). Foto: L. de Jong.

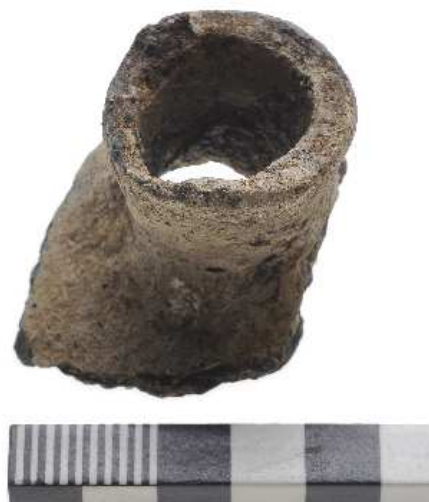
Afbeelding 3.4 Tuit van kogelpotaardewerk (vnr. 53). Foto: L. de Jong.

De vondst van een tuit (afb. 3.4) en een fragment van een standring wijst er op dat er naast kogelronde potten ook tuitkannen van kogelpotaardewerk in het complex vertegenwoordigd zijn. Dergelijke kannen worden in het algemeen geplaatst in de 12e – 13e eeuw. Verder zijn fragmenten van vijf bakpannen en van één vuurschaal met een nok aangetroffen (afb. 3.5; cf. Kortekaas 1992, p. 252 en afb. VIII-21). Deze laatste dateert uit de 13e – 14e eeuw.

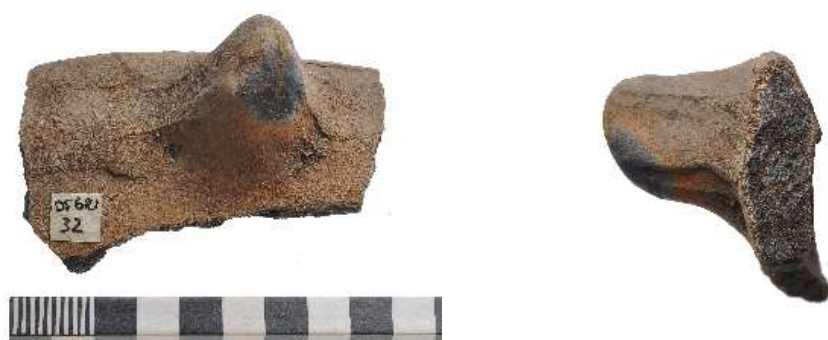
Afbeelding 3.5 Fragment van een vuurschaal met nok van kogelpotaardewerk (vnr. 32). Foto: L. de Jong.

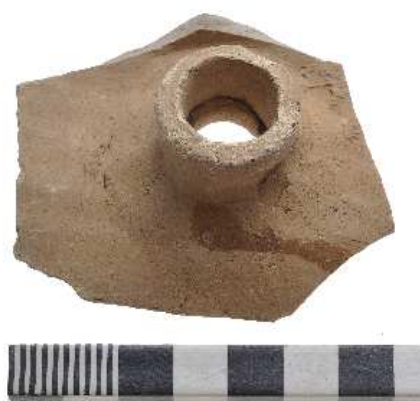
Afbeelding 3.6 Wandfragment met een tuit van pingsdorf aardewerk (vnr. 48). Foto: L. de Jong.

Het aangetroffen pingsdorf aardewerk betreft overwegend wandscherven. Het materiaal is matig zacht tot hard gebakken en karakteristiek met zand gemagerd. Het is crèmekleurig tot grijsbruin en al dan niet beschilderd met lichtoranje tot donkerbruine ijzerengobe. Van vijf fragmenten kon vanwege het harde baksel en het ontbreken van een beschildering niet worden vastgesteld of het pingsdorf-aardewerk of proto-steengoed betreft. Naast wandfragmenten zijn een tuit (afb. 3.6), twee bodemfragmenten, beide standringen, en twee fragmenten van randen gevonden.

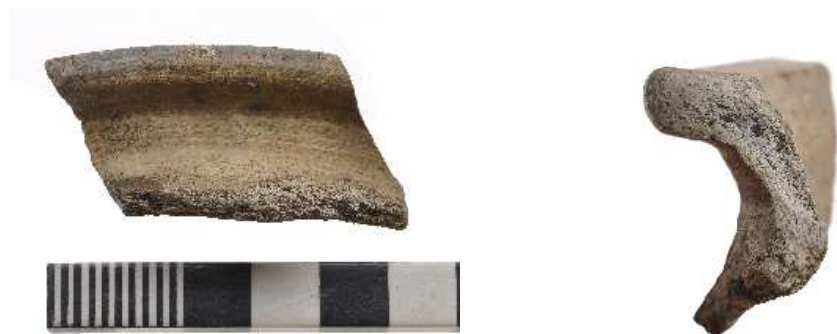
Afbeelding 3.7 Blokvormige rand van tuitpot van pingsdorf aardewerk (vnr. 49). Foto: L. de Jong.

Eén rand is afkomstig van een tuitpot is blokvormig (afb. 3.7). Dergelijke randen zijn te plaatsen in periode 3 of 4 van de aardewerkproductie te Brühl-Pingsdorf (Sanke 2002, pp. 180–181 en abb. 70–71), welke de 10e en de eerste helft van de 11e eeuw omvatten. Een andere rand is afkomstig van een kom of tuitpot en is

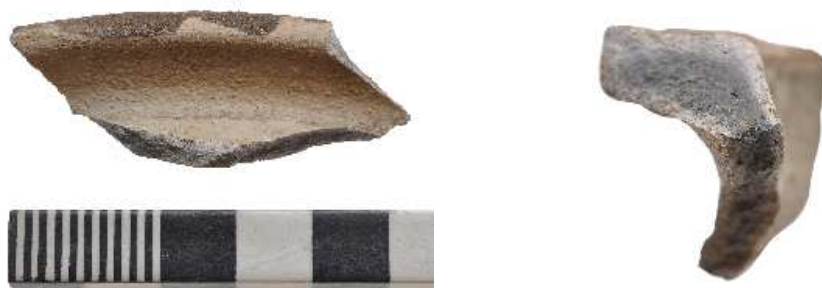
Afbeelding 3.8 Blokvormige rand van kom of tuitpot van pingsdorf aardewerk (vnr. 35). Foto: L. de Jong.

eveneens blokvormig dan wel rechthoekig en als het ware omgekeerd L-vormig (afb. 3.8). De bovenzijde van de rand is beschilderd. De kom of pot waarvan deze rand afkomstig is dateert eveneens uit periode 3 of 4, de 10e – eerste helft van de 11e eeuw. Een wandfragment met delen van een beschildering in grote bogen ondersteunt deze datering.

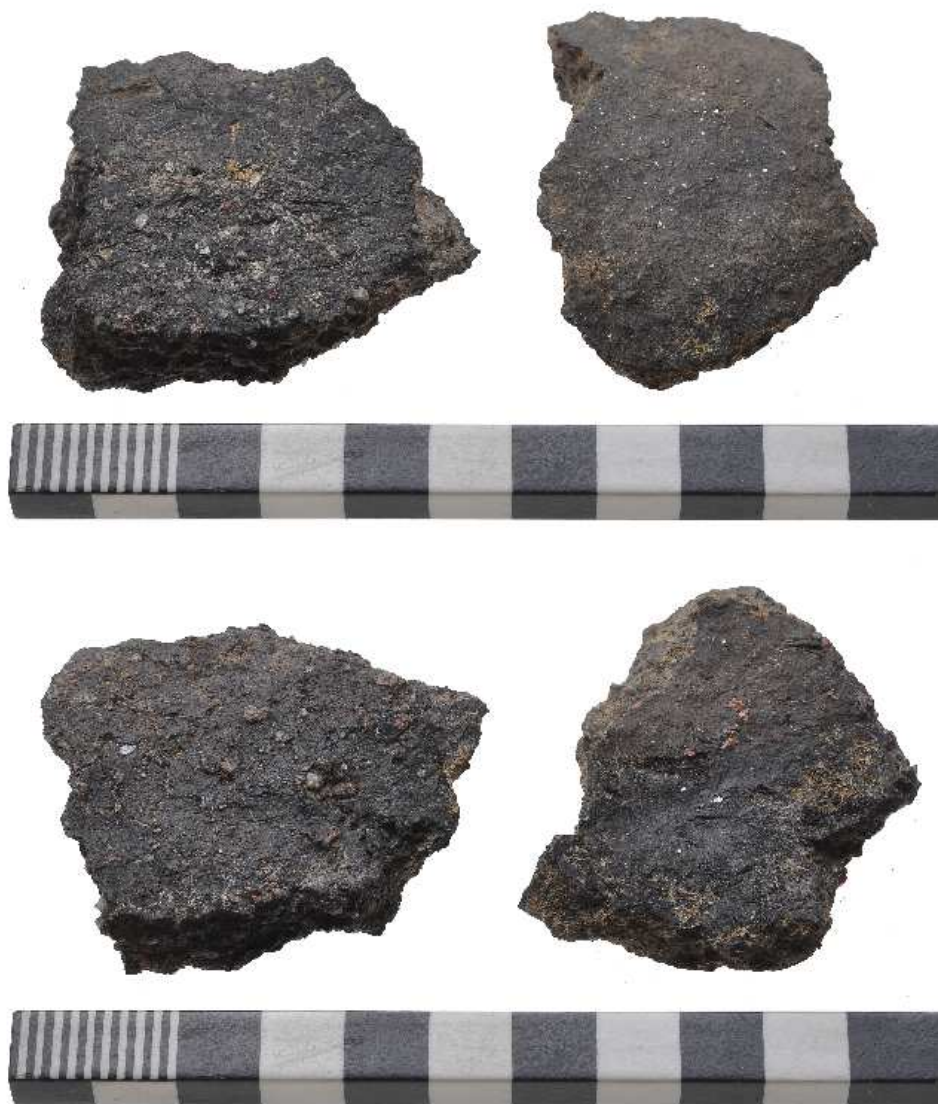
Afbeelding 3.9 Wandscherven van vroegmiddeleeuws kogelpotaardewerk. Foto: L. de Jong.

Tijdens de rioleringsanering aan de Herebinnensingel zijn aanzienlijk minder vondsten gedaan dan in de Haddingestraat. In totaal betreft het slechts vijftien fragmenten met een mai van veertien (tabel 3.2). Ook hier zijn met name de Late Middeleeuwen en de Nieuwe Tijd vertegenwoordigd. Daarnaast zijn echter twee wandfragmenten van vroegmiddeleeuws handgevormd aardewerk aangetroffen in een greppel (werkput 104, profiel 101, spoor 906, vondstnummer 70). Het betreft twee dikwandige scherven met een zeer grove magering van steengruis (afb. 3.9). In één geval is hiervoor een sterk glimmerhoudende steensoort gebruikt. Beide scherven zijn reducerend, matig hard gebakken en tonen sporen van roet en aan-koeksel. Dit materiaal is niet nader te dateren dan 5e – 10e eeuws.

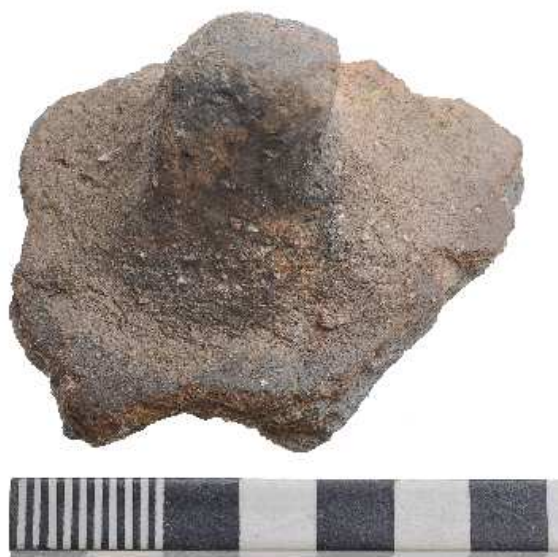
Afbeelding 3.10 Pootje van grape van kogelpotaardewerk (vnr. 67). Foto: L. de Jong.

De vier fragmenten van laatmiddeleeuws kogelpotaardewerk zijn wat betreft het baksel vergelijkbaar met het materiaal dat in de Haddingestraat is aangetroffen. Het betreft drie wandfragmenten en een pootje van een grape van kogelpotaardewerk (afb. 3.10). Deze laatste dateert uit de eerste helft van de 14e eeuw. Dergelijke grappen zijn reeds eerder in Groningen aangetroffen (Kortekaas 1992, p. 250 en afb. VIII-19). De drie fragmenten van pingsdorf-aardewerk – twee wanden en een bodem – zijn te plaatsen in periode 3 of 4, ofwel de 10e – eerste helft van de 11e eeuw. Een fragment van een roodbakkende grape met spaarzaam loodglazuur en een wandfragment van grijs gedraaid aardewerk zijn beide eveneens laatmiddeleeuws, en dateren uit de 14e – 15e eeuw. Het laatmiddeleeuwse aardewerk is afkomstig uit lagen en verzameld nabij muurresten.
