### **De archeologische begeleiding – protocol opgraven – van werkzaamheden ten behoefte van de hermeandering van de Ruiten Aa in Ter Walslage, gemeente Vlagtwedde (Gr)**

ARC-Rapporten 2011-81

ARC-Rapporten 2011-81  
ARC-Projectcode 2009/006

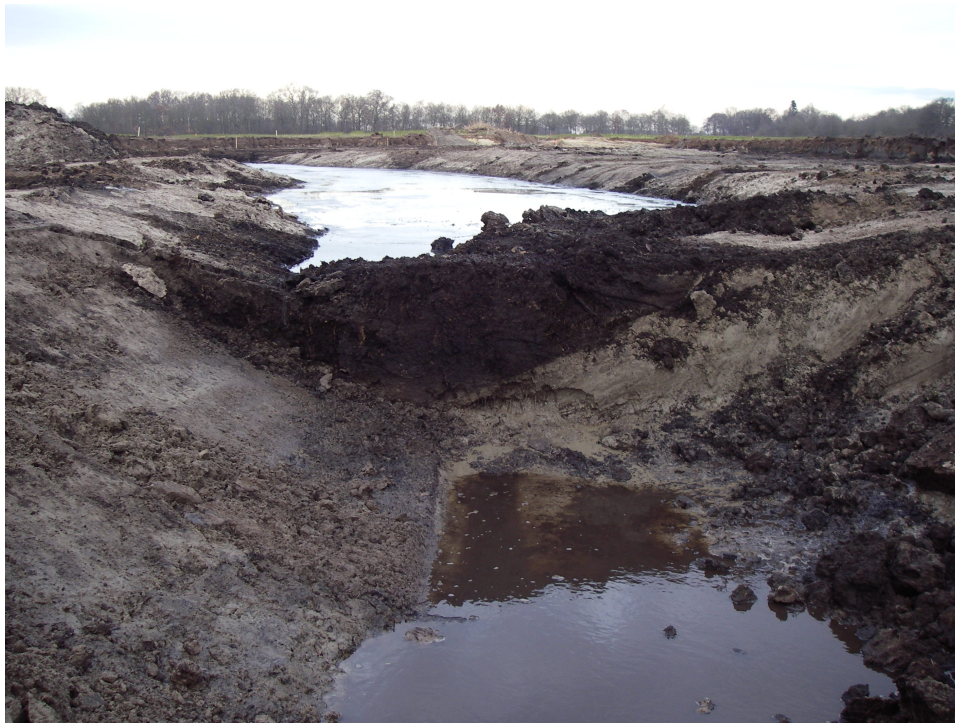
Afbeelding 2. Profiel van de oude natuurlijke geul, met op de achtergrond de nieuw gegraven geul.

In het aangelegde vlak waren allerlei sporen te zien. Van noord naar zuid liepen banen veen en grijs zand, die min of meer golvend in het vlak te zien waren. Duidelijk was te zien dat in het midden een oude geul liep (afb. 2), die andere geulen weer doorkruiste. De vuile, matig fijne zandbanen zijn in de oude bedding afgezet en vormden meerdere zandruggetjes waartussen kleine geultjes zijn ontstaan (afb. 3). In de geultjes heeft zich later veen afgezet. In het veen zijn veel boomresten aangetroffen (stammen en blad van berk en eik). In het zuiden kwam tegen de zandbanen sterk zandige klei voor met roestvorming. Met een guts werd in het vlak (6,7 m +NAP) geboord. De veenbanen liepen 0,5 m tot 1,1 m diep onder het vlak door. Enkele veengaten gingen tot 2,7 m onder het vlak. De vuile (grijswit), soms iets humeuze zandbanen liepen nog ongeveer ca. 0,5 m tot 0,8 m dieper. Daaronder lag schoon geelwit matig fijn zand.

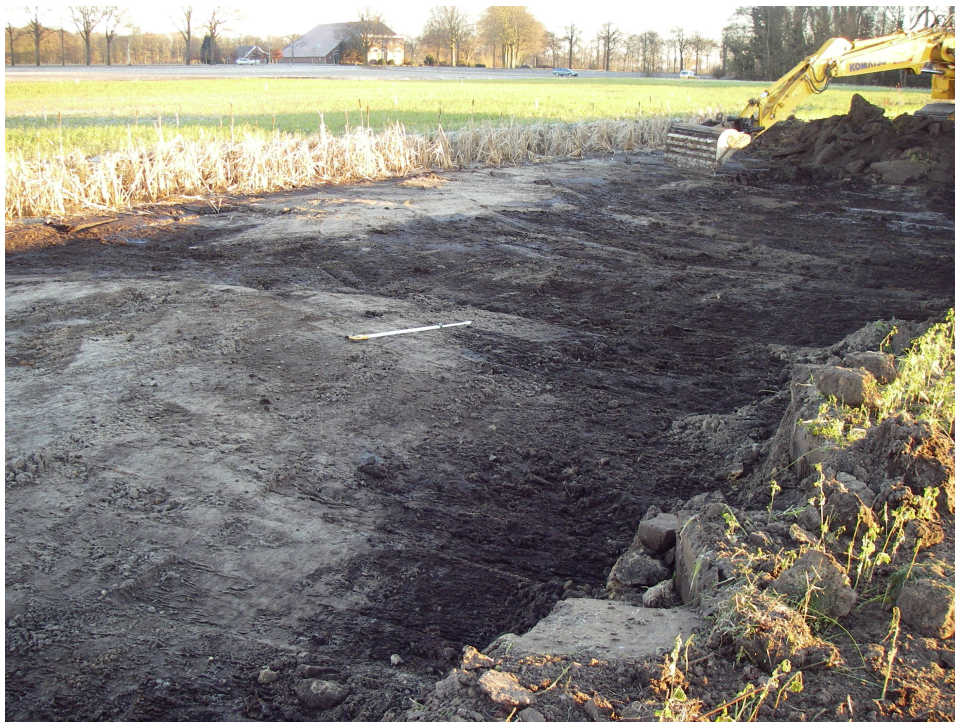
Afbeelding 3. Nadat de verstoorde bovenlaag was verwijderd, was duidelijk de zandrug naast de venige oude geul te zien.
